# Therac-25

Seminar  
**Berühmt berüchtigte Softwarefehler**

Martin Pfeifer

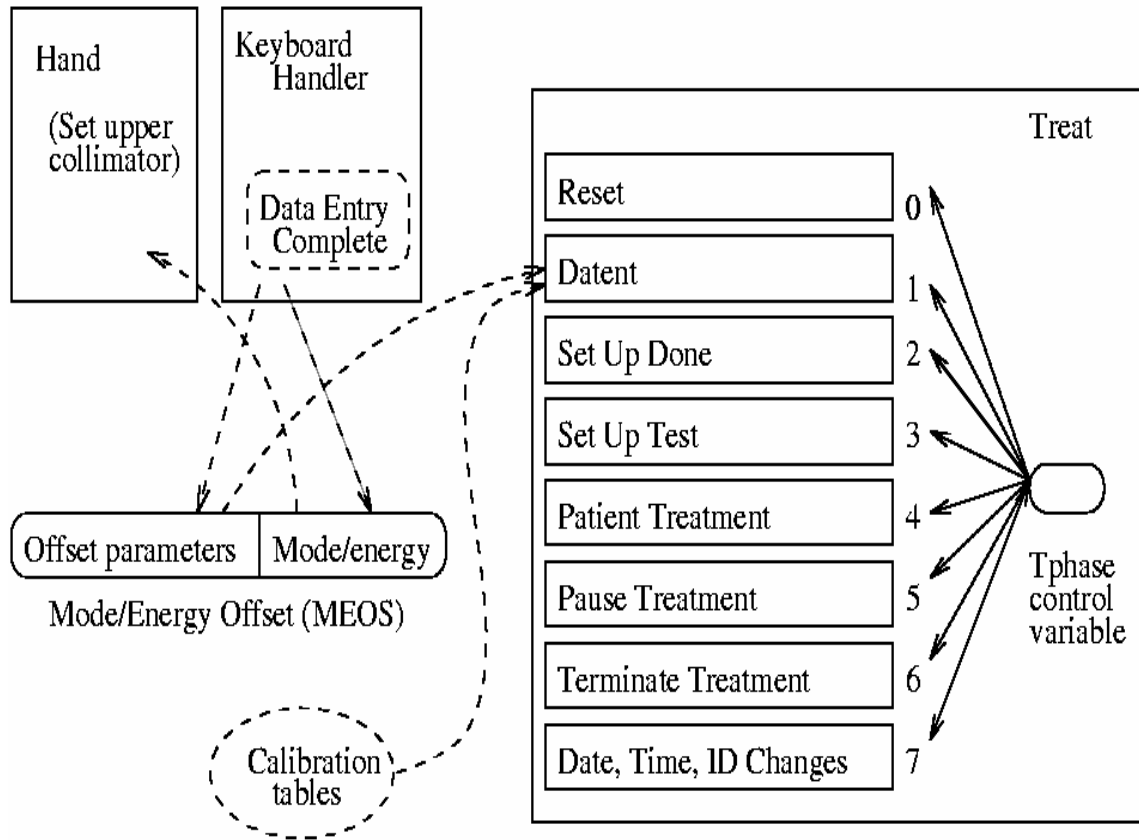
# Der Texas Bug

**Texas, 21. März 1986**

- Tyler Klinik
- 33jähriger Patient mit Tumor im oberen Rücken
- Intercom defekt und Kamera ausgestöpselt
- Malfunction 54: Über- oder Unterdosis
- Beschädigung des Spinalkanals, später Lähmung der Beine

## **Texas, 11. April 1986 Tyler Klinik**

- 66jähriger Patient mit Hautkrebs im Gesicht
- Intercom wieder intakt
- Patient schrie auf, Technikerin sah nach
- Drei Wochen später verstarb er, Autopsie ergab, dass durch die Überdosis rechter Gehirnlappen und Stammhirn verletzt waren

Technikerin der Tyler-Klinik versuchte Fehler zu reproduzieren, FDA\* wurde eingeschaltet und Texas-Bug wurde entfernt

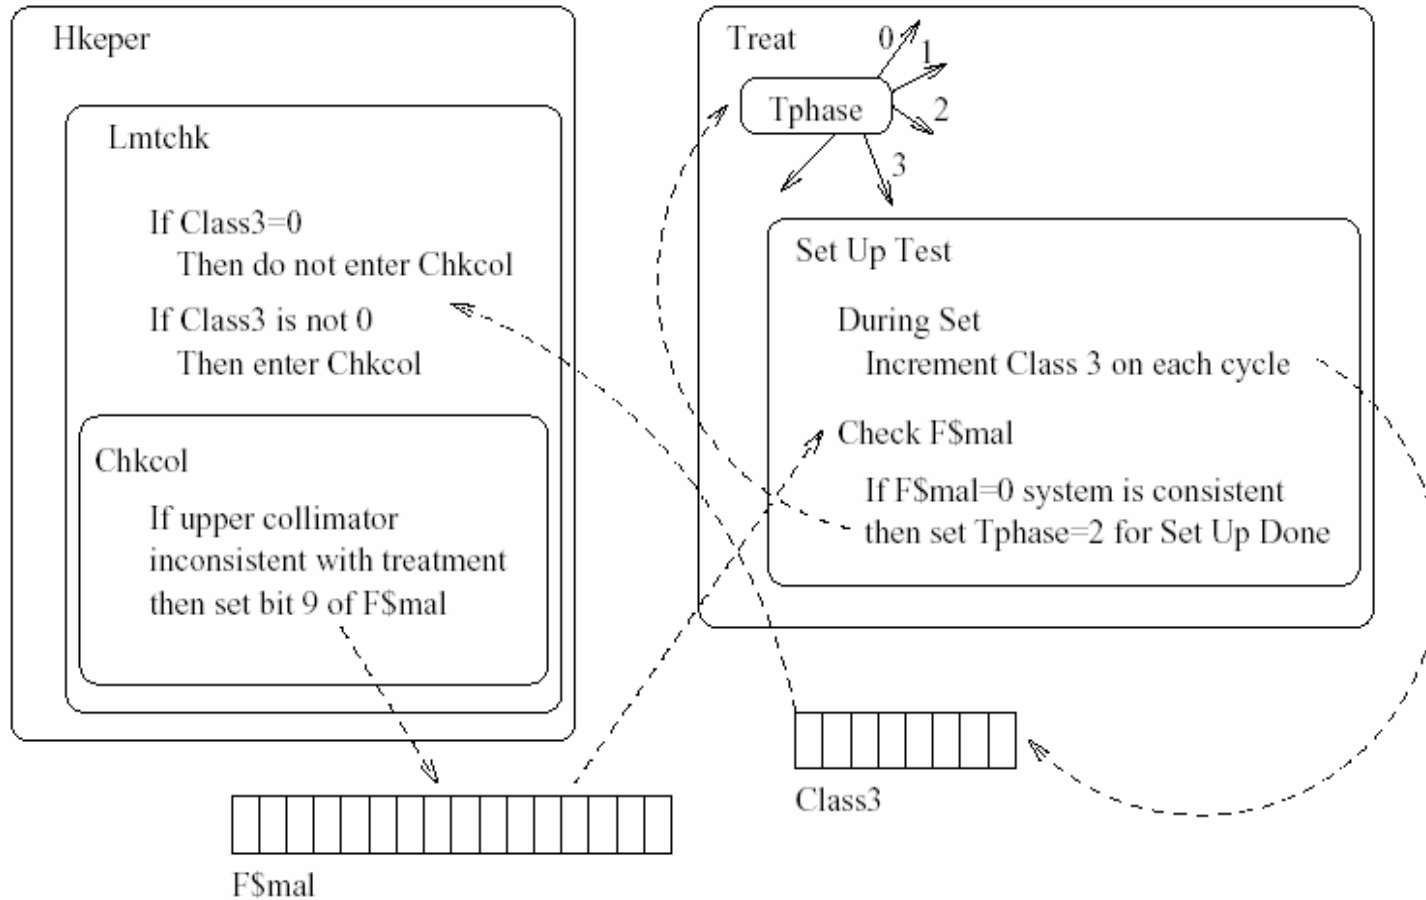
# Der Washington Bug

**Washington, 17. Januar 1987**

- Yakima Krankenhaus
- Elektronenstrahlenbehandlung war geplant, Patient erhielt Röntgenstrahlenbehandlung
- Patient verstarb im April

Weiterer Unfall in Washington, weiterer Bug

- Therac-25 wurde runtergefahren
- Therac-25 wurde mit Hardware Interlocks ausgestattet und die Software wurde verbessert
